Zkrácený závěr Technické zprávy č. 4300477 „Rozbor trhliny na vrtulovém listu“, kterou vypracovalo oddělení pevnosti SVÚM Běchovice, akreditovaná zkušební laboratoř č. 1151.

Souhrn poznatků a závěr

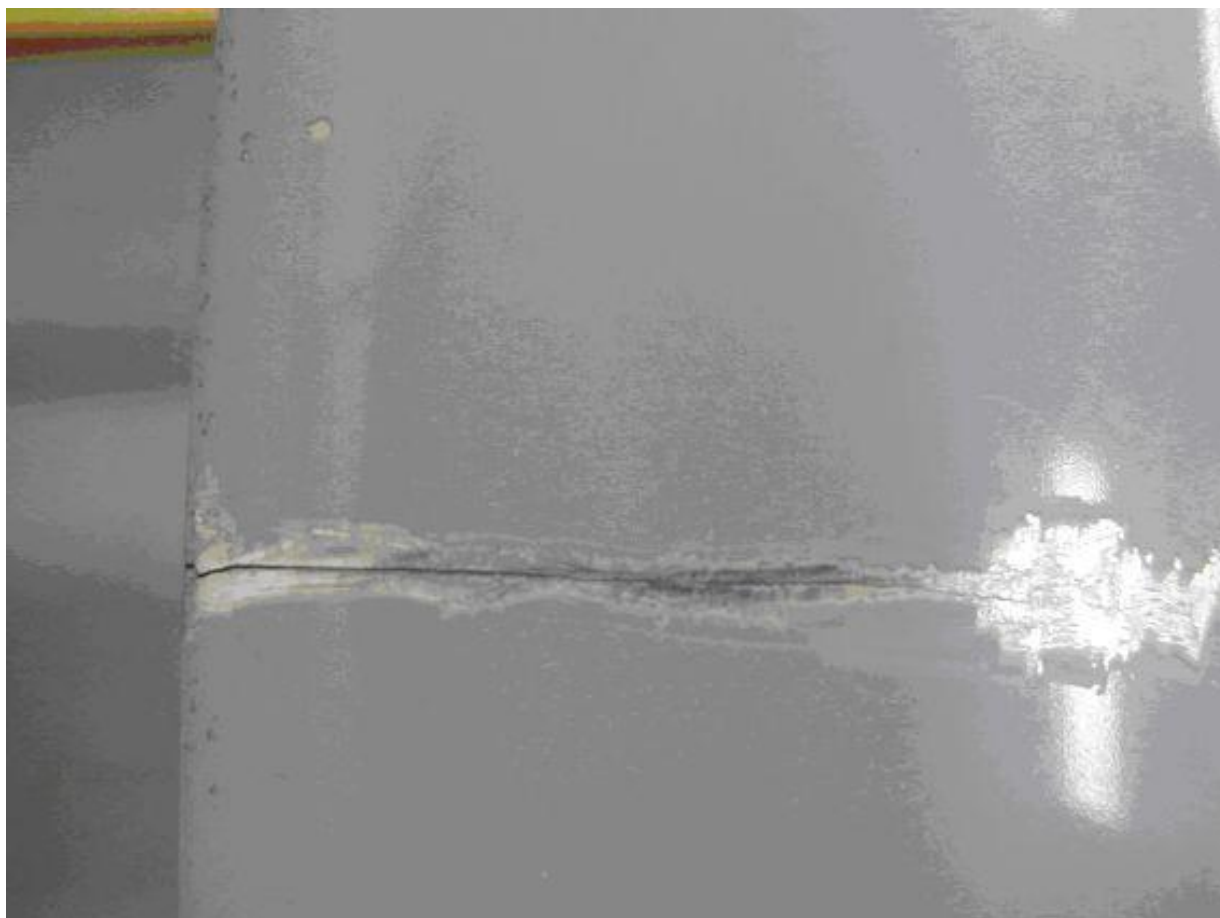
Fotografie - Avia Propeller

Podle uskutečněného šetření souvisí vznik únavové trhliny na vrtulovém listu se způsobem jeho opravy na náběžné hraně se zavařením. Zavařená plocha má zaoblený tvar o rozměrech 25 x 9 mm.

Vlastní únavová trhlina se rozvinula z defektního místa v iniciační oblasti tohoto lomu o rozměru cca 5 mm při náběžné hraně. Jeden ze schodů v této defektní, iniciační části lomové plochy přímo souvisí s trhlínkou, která se vyskytuje v místě opraveném zavařením.

Další trhlínka s mezikrystalickým průběhem o délce cca 6 mm probíhá paralelně k únavové lomové ploše ve vzdálenosti cca 4 mm. Potvrzuje stanovisko, že v místě zavaření vznikly z důvodu pnutí a vlastního svařovacího procesu trhlínky, které byly hlavní příčinou iniciace únavového porušení. Výskyt těchto defektů ve vysoce namáhané oblasti vrtulového listu pak vedl k vývoji zjištěné dlouhé únavové trhliny.

Vlastní únavová trhlina má etapovitý charakter rozvoje, který zřejmě souvisí s podmínkami proměnlivého namáhání za provozu a s opakovanými starty.
