**V508 SERIES PROPELLERS - REPLACEMENT
OF BLADE BEARING SEAL**

AVIA PROPELLER Ltd Beranových 65/666 199 00 Praha 9 Czech Republic	SERVICE ADVISORY SA-7	DOA No. EASA.21J.072
---	--	-----------------------------

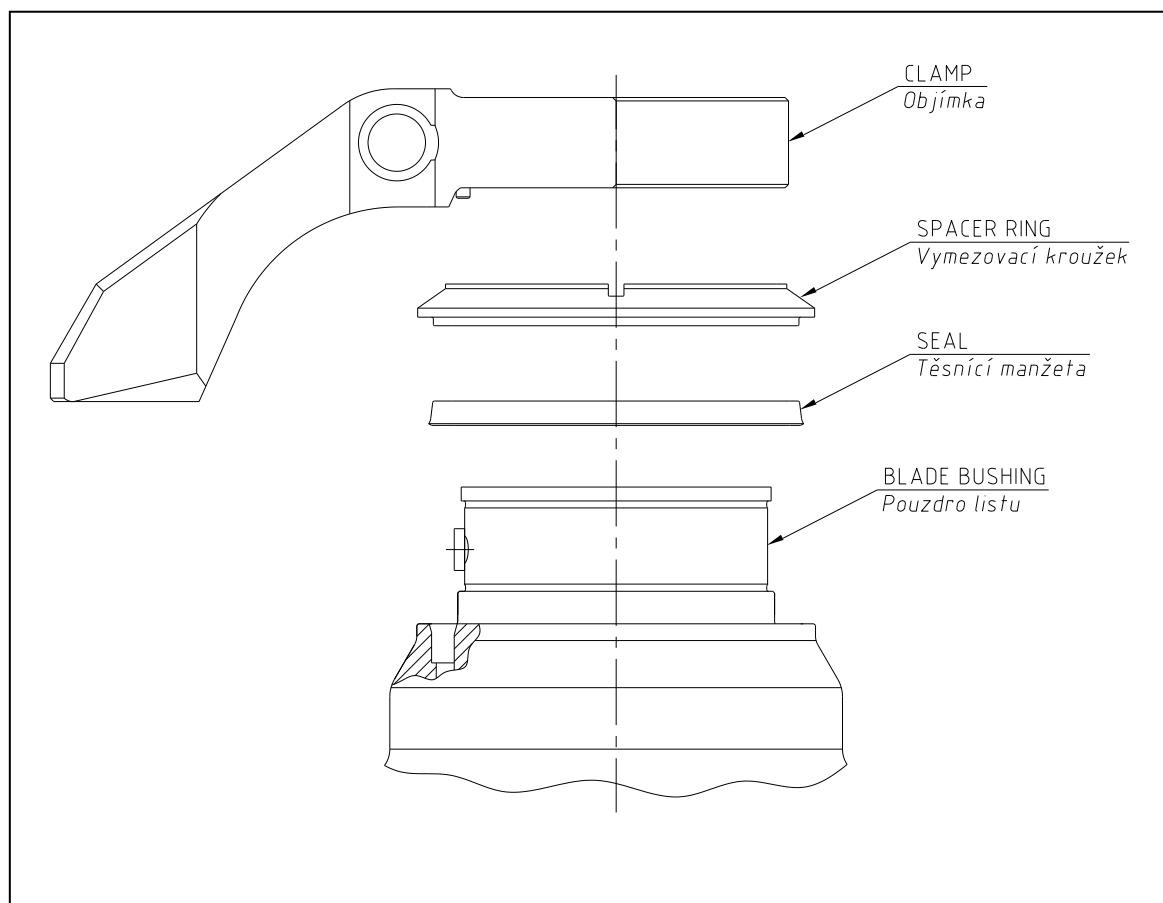
Figure 1 - V508 Blade bearing

- A. This document provides all necessary informations and procedures for replacement the blade bearing seal.
- B. The replacement of the seal is not a periodic maintenance. It is applicable in case of oil leakage from the blade bearing.
- C. Use Operation and Installation manual P/N E-1500 in addition to this document.
- D. User is responsible for this document up-dating according to issued changes. Verify the latest issue of this document at www.aviapropeller.com.

NOTE : See figure 1

A. Remove the blade from the bushing per appropriate Operation and installation manual.

D. Remove the seal from the spacing between the hub and the bushing using a blunt-tip needle.

E. Install dry or very slightly lubricated new seal. Use only fingers to seat the seal into the spacing.
